## Problema con el codificador del servomotor HK MR-J5

Hemos identificado un problema potencial en nuestros servomotores MR-J5, HK. Es posible que el sellado de resina del paquete del codificador presente manchas oscuras, lo que puede provocar que el codificador del motor indique una posición y velocidad incorrectas y, en consecuencia, se active una alerta. Aproximadamente el 0,5% (desde septiembre de 2022) de los motores HK producidos desde mayo de 2019 hasta febrero de 2022 presentaban manchas oscuras en la resina por lo que emitían una alerta AL 21.1 (Error de datos del codificador).

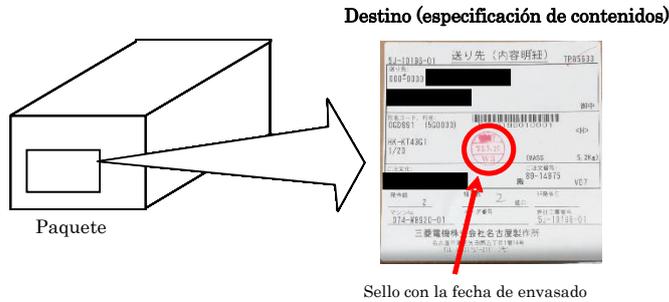
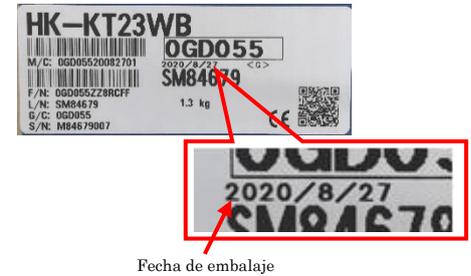
Figura 2. Verificación de la caja de embalaje

Compruebe la fecha en la etiqueta adherida a la caja de embalaje del producto afectado antes mencionado.

1) Cuando la etiqueta de destino (especificación de contenido) está adherida

2) Cuando la etiqueta de destino (especificación del contenido) no está adherida

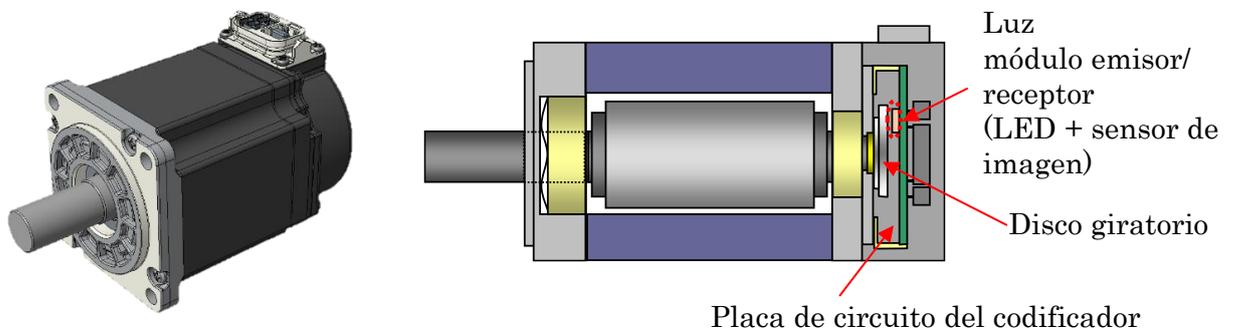
Figura 3-1 Diagrama de un servomotor

(1) Durante la inspección del producto defectuoso, se detectó una línea en el lateral de la ventana emisora de luz (figura 3).

(3) A partir de la relación de posición entre la línea del lateral de la ventana emisora de luz y la línea oscura de la ventana emisora de luz LED, se confirmó que la línea oscura estaba alineada con la línea (figuras 3 y 4).

(4) Suponemos que la línea situada al lado de la ventana emisora de luz se había extendido hacia el interior y había alcanzado la ventana emisora de luz, provocando el fallo del cristal. Por ello, se considera que se ha generado la línea oscura, que, en consecuencia, ha disminuido la iluminancia del LED. La disminución de la iluminación impide que los datos de posición sean generados correctamente, resultando en la activación de una alarma (AL021.1).

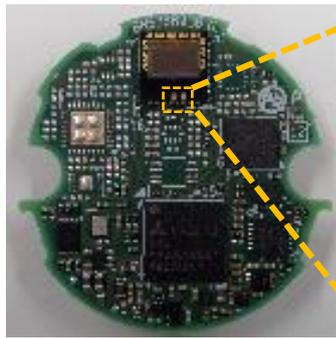
Figura 3-2 Placa de circuito del codificador

(2) El brillo del LED era diferente al de los productos normales. También se observó una línea oscura en la ventana emisora de luz (figura 4).

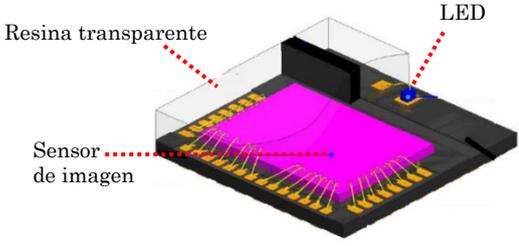
<ul style="list-style-type: none"> <li>• El LED y el sensor de imagen están totalmente cubiertos por una moldura de resina transparente. (para protegerlos durante el montaje)</li> <li>→ Aparece una línea en el LED (que provoca el fallo) debido a la tensión causada por la caída de temperatura tras el moldeo de resina.</li> </ul> <p>Figura 6 (Módulo emisor/receptor de luz con el diseño anterior al cambio)</p>

Como alternativa, se ha cambiado secuencialmente el diseño de uno cuya parte entera está cubierta de resina (figura 6) a otro sin resina (figura 7).

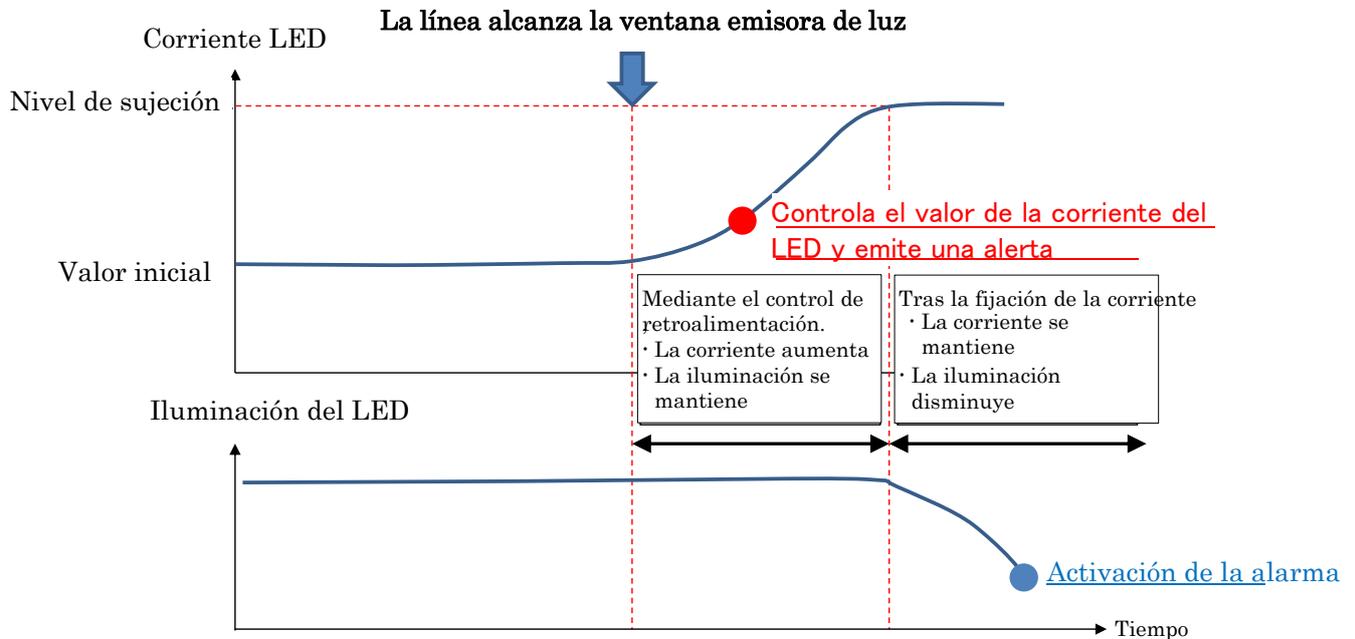
Figura 8 Imagen conceptual de la función de diagnóstico en el codificador de posición absoluta sin batería

Como se muestra en la Figura 8, si la línea en la superficie del borde del LED se extiende hacia la ventana emisora de luz, el control de retroalimentación de corriente del LED dentro del codificador aumenta el valor de corriente del LED para que la iluminación sea uniforme. Una vez que el valor de la corriente del LED alcanza el nivel de la abrazadera, el valor de la corriente del LED se vuelve uniforme y la iluminación del LED disminuye. Por lo tanto, el control del valor de la corriente del LED permite detectar signos de disminución de la iluminación. Esta función de diagnóstico no permite detectar el defecto 2 mencionado a continuación, ya que la función sólo es aplicable al defecto 1. La última versión del firmware del MR-J5 está disponible descargándola de la página web de Mitsubishi Electric FA. Para habilitar esta función en servoamplificadores con la versión de firmware D1 o posterior, es necesario cambiar algunos de los parámetros no especificados. Consulte a su oficina de ventas local al implementar esta función.

Para detectar signos de aparición de líneas en el LED antes de que se produzca una disminución de la iluminación del LED que cause una alarma (AL021.1), se ha añadido la función de diagnóstico al servoamplificador de CA MR-J5 (con versión de firmware D1 o posterior).
